A.M.F.A

*Compte rendu de la mission
au
New Orthopedic Hospital de
Mandalay
du 08/11/09 au 23/11/09*

1. Présentation

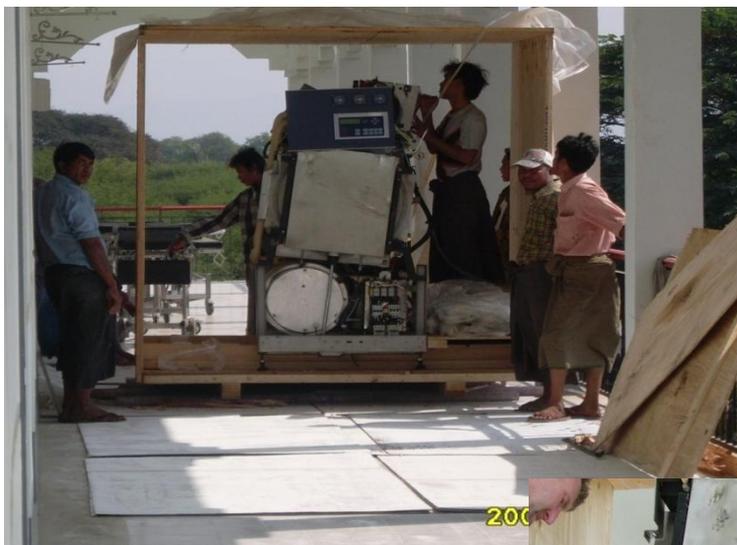
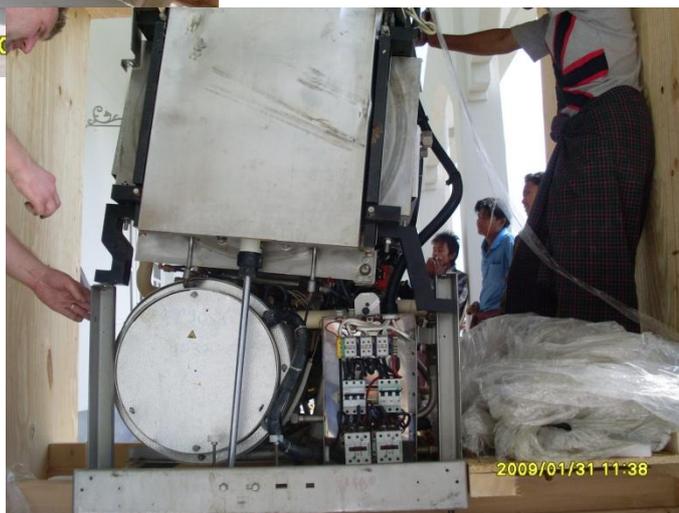
L'autoclave récupéré à l'hôpital Cochin et destiné à la stérilisation du New Orthopedic Hospital de Mandalay, avait subi de gros dégâts durant son transport.

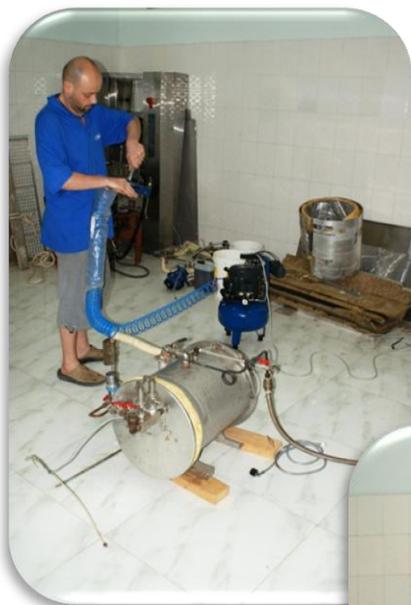
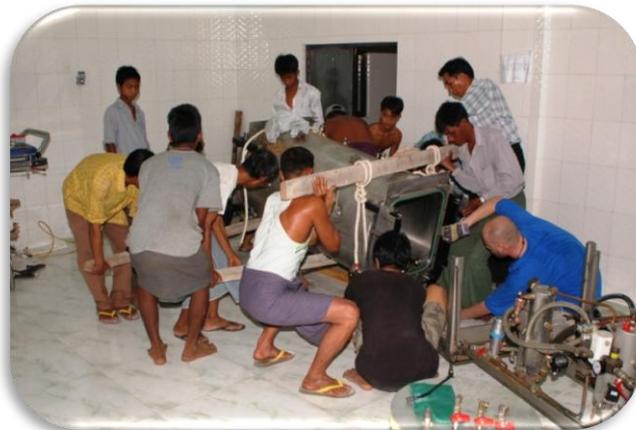
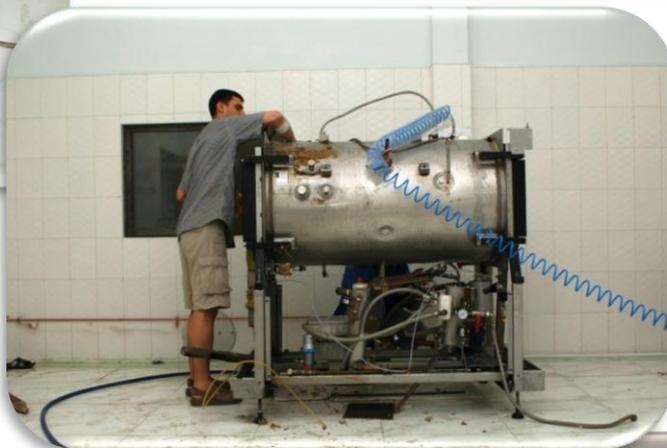
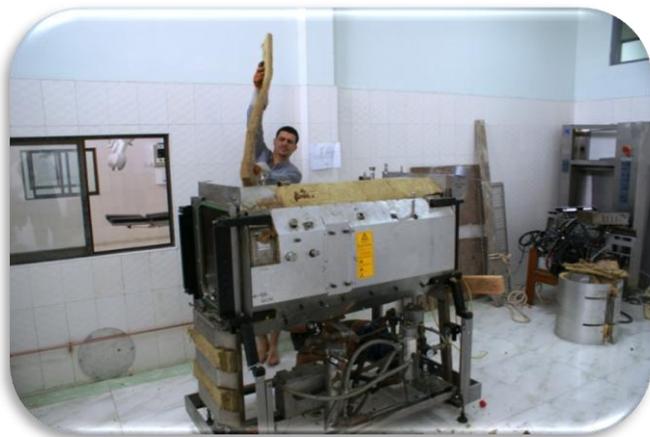
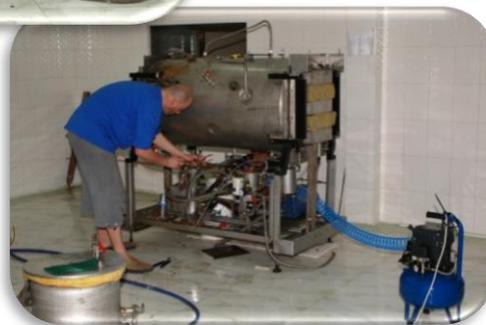
Menée par Sébastien PRIMAULT et Bruno DUFOUR, cette mission a pour but de contrôler la structure, l'étanchéité et la résistance de l'autoclave.

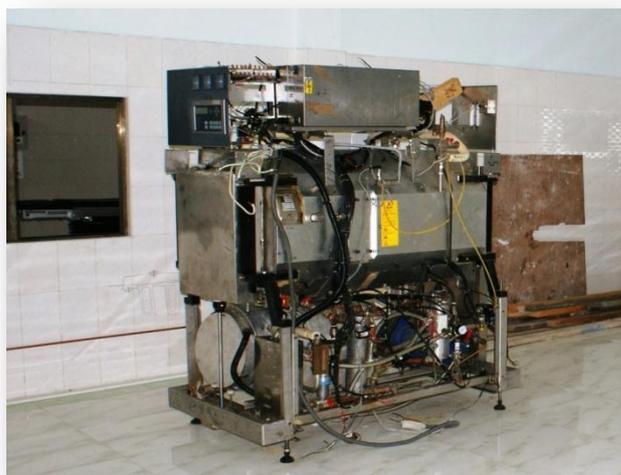
Nous commençons par lister l'ensemble des pièces cassées, à remplacer ou à réparer (localement). Le réseau d'air comprimé est en place, nous constatons que les réseaux d'alimentation et d'évacuation d'eau ne sont pas réalisés.

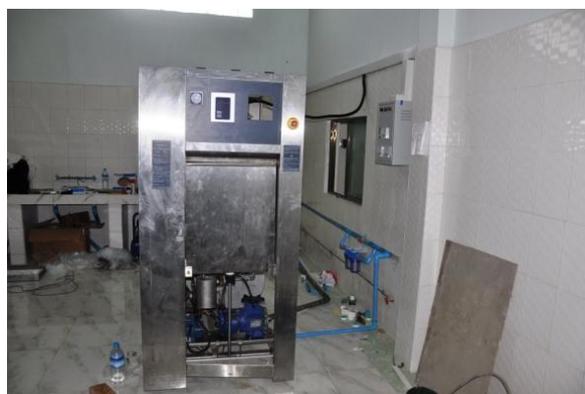
Parallèlement à notre travail AUNG KHINE et TATI se chargent de réaliser l'alimentation d'eau par by-pass, ainsi que le réseau d'évacuation d'eau (perçement des sols et murs, soudage et assemblage des tuyaux) pour cela nous engageons des artisans.

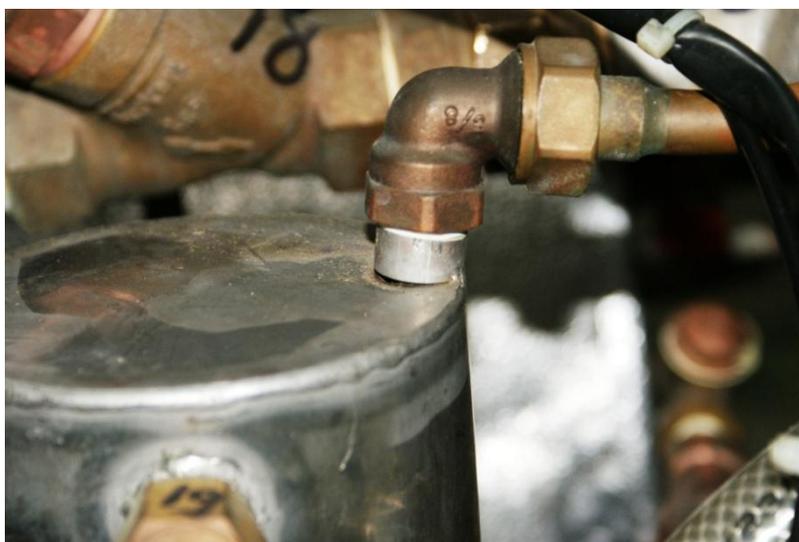
Il faut ajouter un supprimeur sur l'arrivée d'eau. Nous aurons des difficultés à en trouver en ville. Nouvel essai l'après-midi. Nous constatons une fuite au niveau d'une soudure du condenseur ce qui explique les problèmes de descente au vide. Un Colmatage provisoire au téflon permet de continuer le cycle. En fin d'essai, pas de vide final...L'électrovanne de purge est défectueuse.

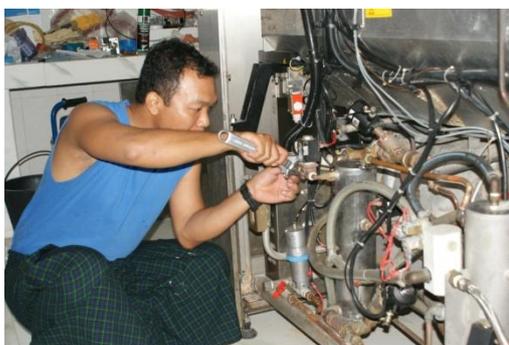
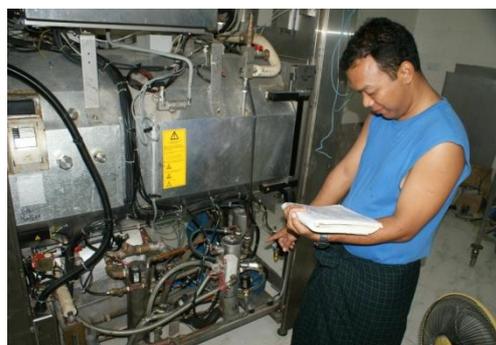
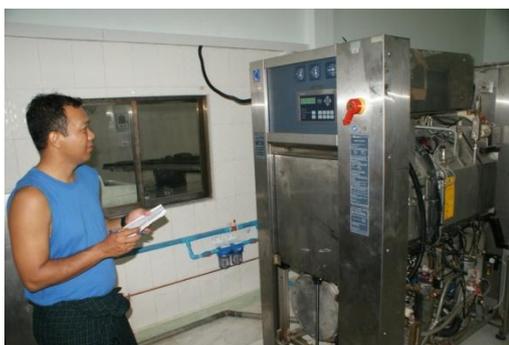
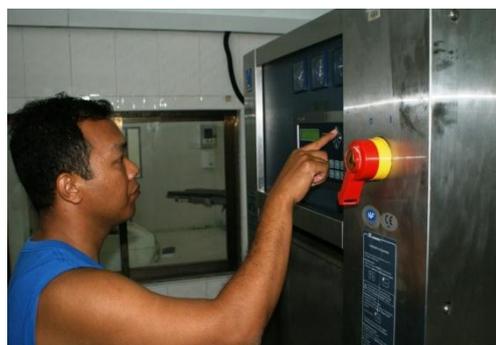
Dépose du condenseur. Bruno part en ville pour le faire ressouder et rechercher une pompe supprimeur avec arrêt automatique (en vain).

Je reste remplacer l'électrovanne de purge, et continuer la formation technique de TATI. Nous reprenons ensemble la lecture des schémas et l'identification des différents éléments.

Retour de Bruno, remontage du condenseur puis, essai d'un cycle B&D et « INSTRUMENT ». tout fonctionne parfaitement.

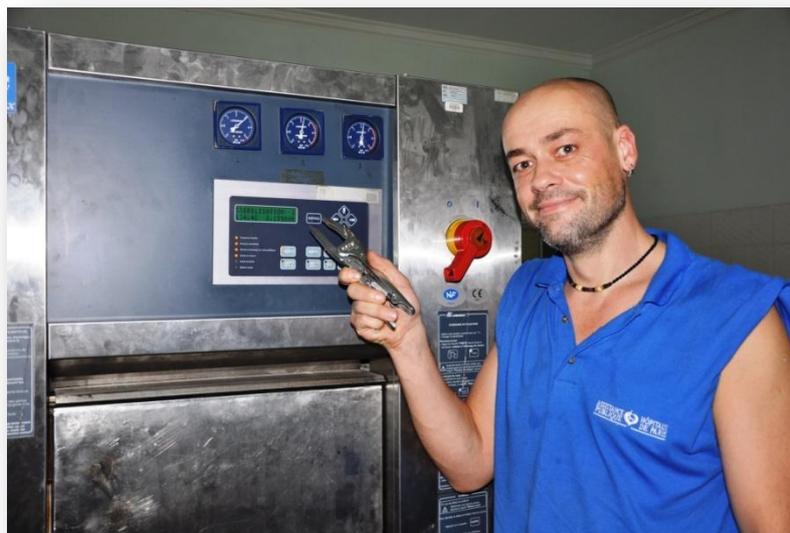
Retour au New Orthopedic Hospital. Découpe d'un panneau d'habillage latéral pour passage de la vidange, installation d'un régulateur de pression d'air puis, lancement d'un cycle B&D et « TEXTILE ». Les cycles se déroulent sans problème.

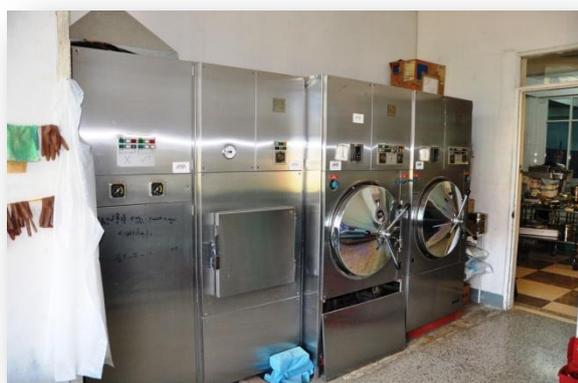
Service ORTHOPEDIC

En fin de matinée, nous partons au Général Hôpital vérifier les autoclaves installés au cour d'une mission en 1998. Au service Orthopedic, cela fonctionne toujours, au Trauma Center : il faudra le remplacer.
