RAPPORT DE MISSION
DU 15 AU 31 MARS 2009

BIRMANIE

Hôpital Général de Myitkyina
New Orthopaedic Hospital Mandalay

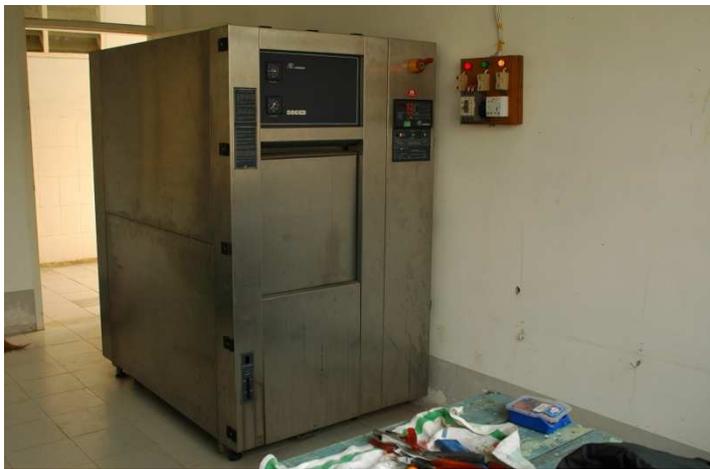
Nous avons démonté la pompe à vide de l'autoclave afin de la dégripper. Nous avons effectué le contrôle des fusibles de l'autoclave et du secteur, ainsi que le changement de la pile de l'automate. Nettoyage global de l'autoclave.

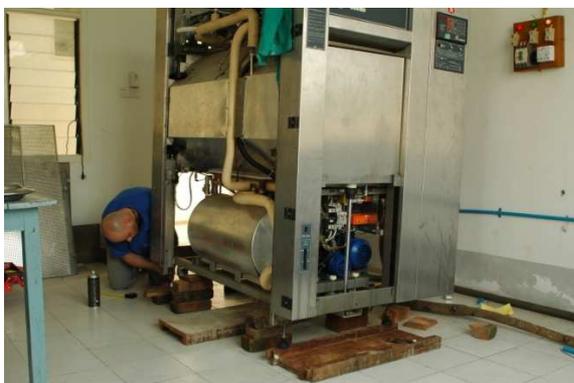
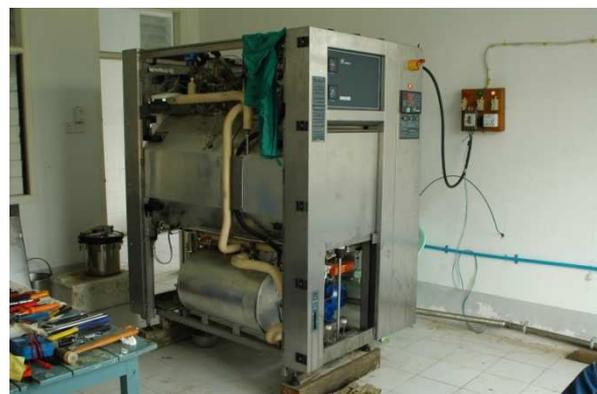
Pour pouvoir installer la vidange, nous devons rehausser l'autoclave de 20 cm pour l'écoulement de l'eau. Pour cela, nous avons utilisé des briques locales et des planches. Après différents essais infructueux pour cause de briques « birmanes » trop friables, nous décidons d'utiliser des poutres en teck.

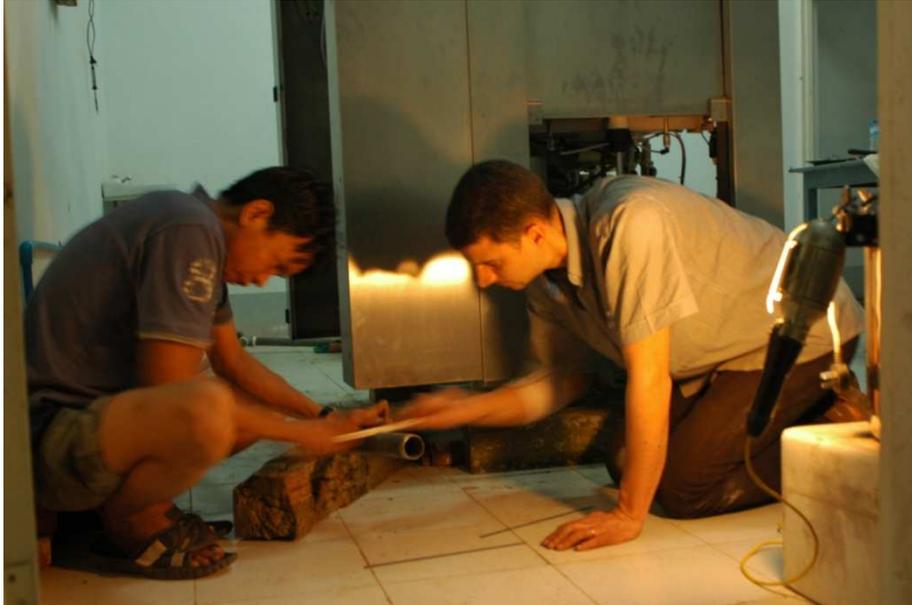
Ce même jour, AUNG KHINE se charge de faire faire la vidange en ville, courbure, soudure, etc.... Nous en assurons la mise en place, la fixation, le percement du mur et le raccordement final. Un raccord direct sur l'eau de l'hôpital est fait en provisoire de même que le raccordement pour l'air comprimé.

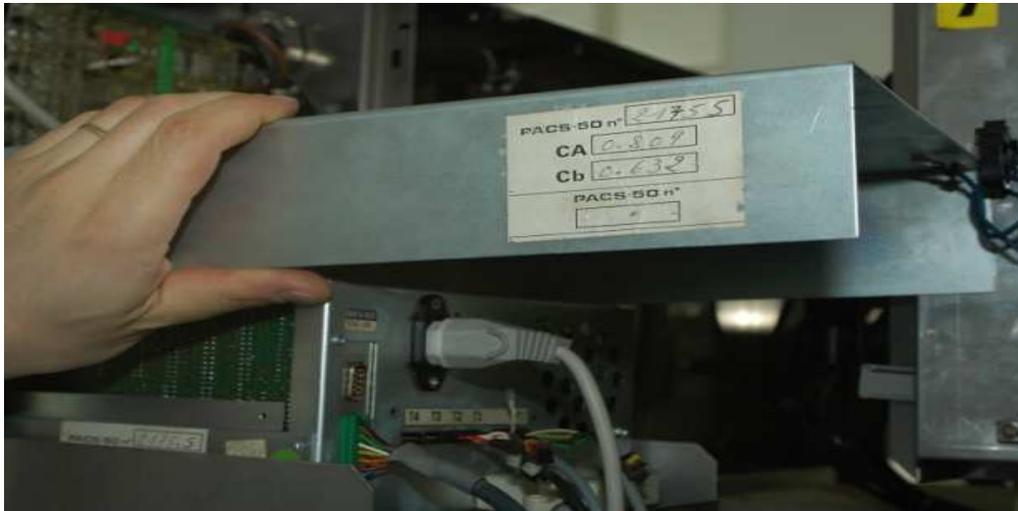
Suite à l'échange de mail avec David FONTANET, nous reprogrammons le pac 50 avec de nouvelles données Ca et Cb qui figurent sur l'automate.

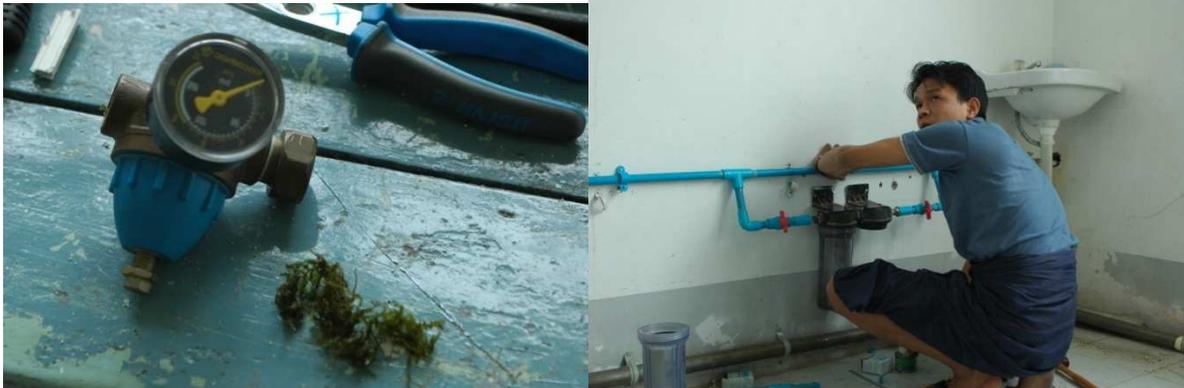
Nous constatons durant les cycles d'essais que le remplissage en eau de la bûche ne se fait pas correctement. Nous démontons le manomètre couplé au limiteur de pression et constatons la

présence de mousse. Celle-ci provient de l'arrivée d'eau de l'hôpital (château d'eau). Pour pallier à ce problème, Aung Khine installe un circuit bi-pass équipé de filtres sur le réseau d'alimentation d'eau de l'autoclave, suite à nos recommandations.

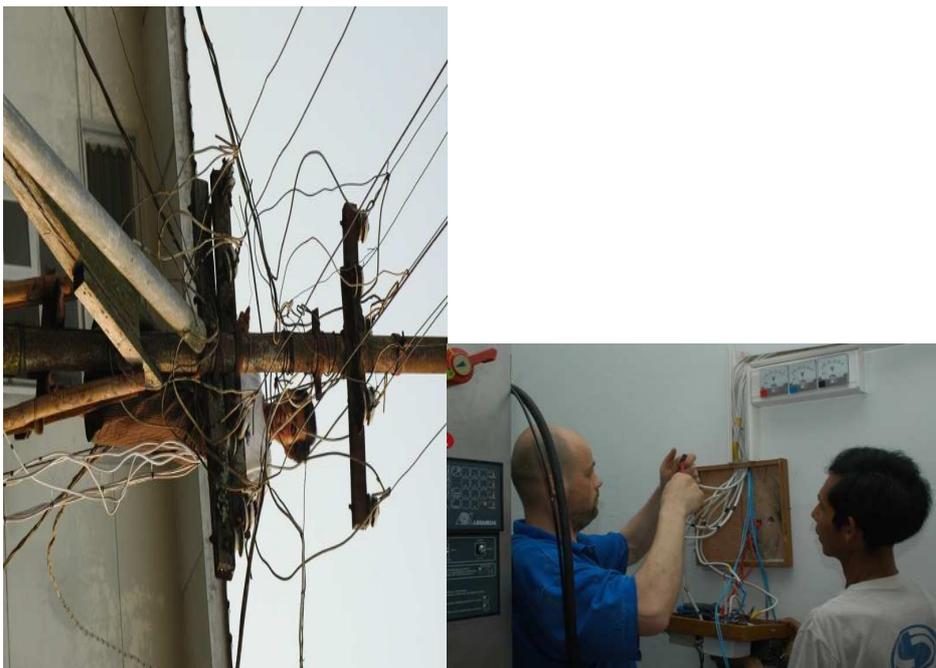
Les essais de la journée sont de nouveau entrecoupés de problèmes de réseau électrique dans l'hôpital (problème d'équilibrage des tensions). L'après-midi, les électriciens de l'hôpital rajoutent aux câbles existants les câbles achetés le matin. Nous nous chargeons du raccordement définitif des trois voltmètres ainsi que du tableau électrique dans la pièce. Pour valider la section des câbles, nous lançons de nouveau des cycles.

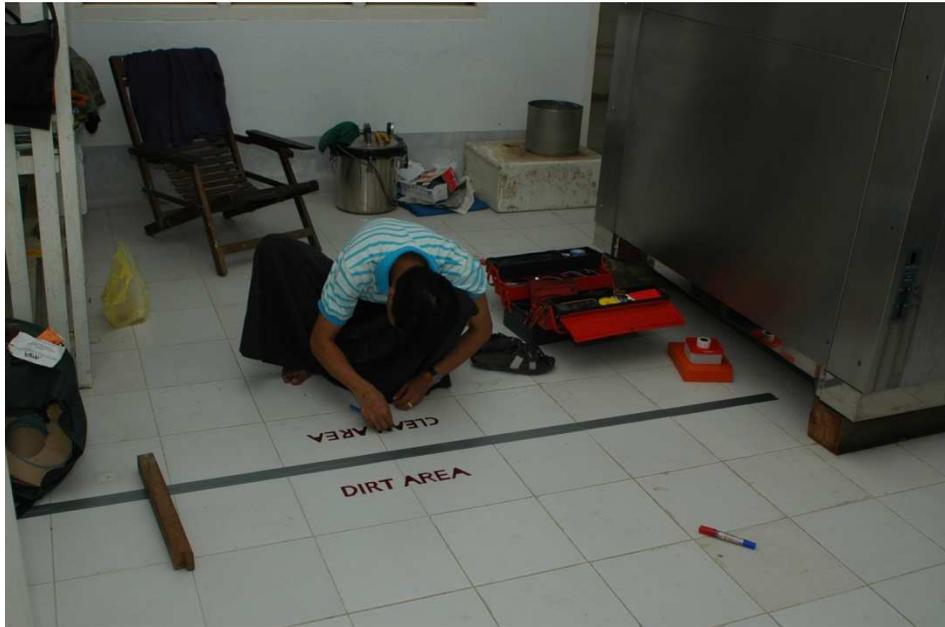
WIN MIN THEIN. Nous nettoyons le local des matériels inutiles, délimitons au sol une zone propre et une sale

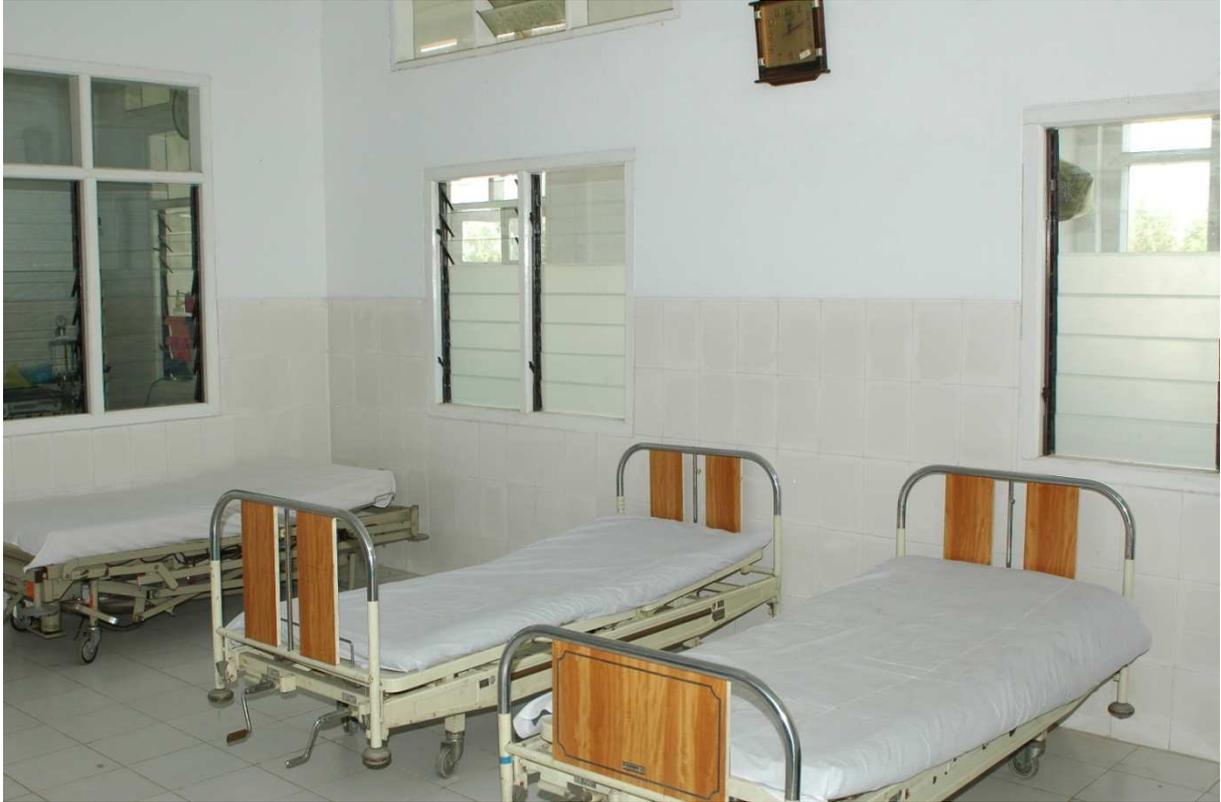
Salle de réveil

A la demande Jean François LAPORAL, nous avons fait le tour de l'ICU et de la salle de réveil pour référencer le matériel biomed. AMFA en place. L'air comprimé arrive dans le faux plafond à l'entrée de la zone salles d'opérations. Il n'y a pas de distribution dans les différentes salles. Aung Khine connaît tout du travail a exécuter.

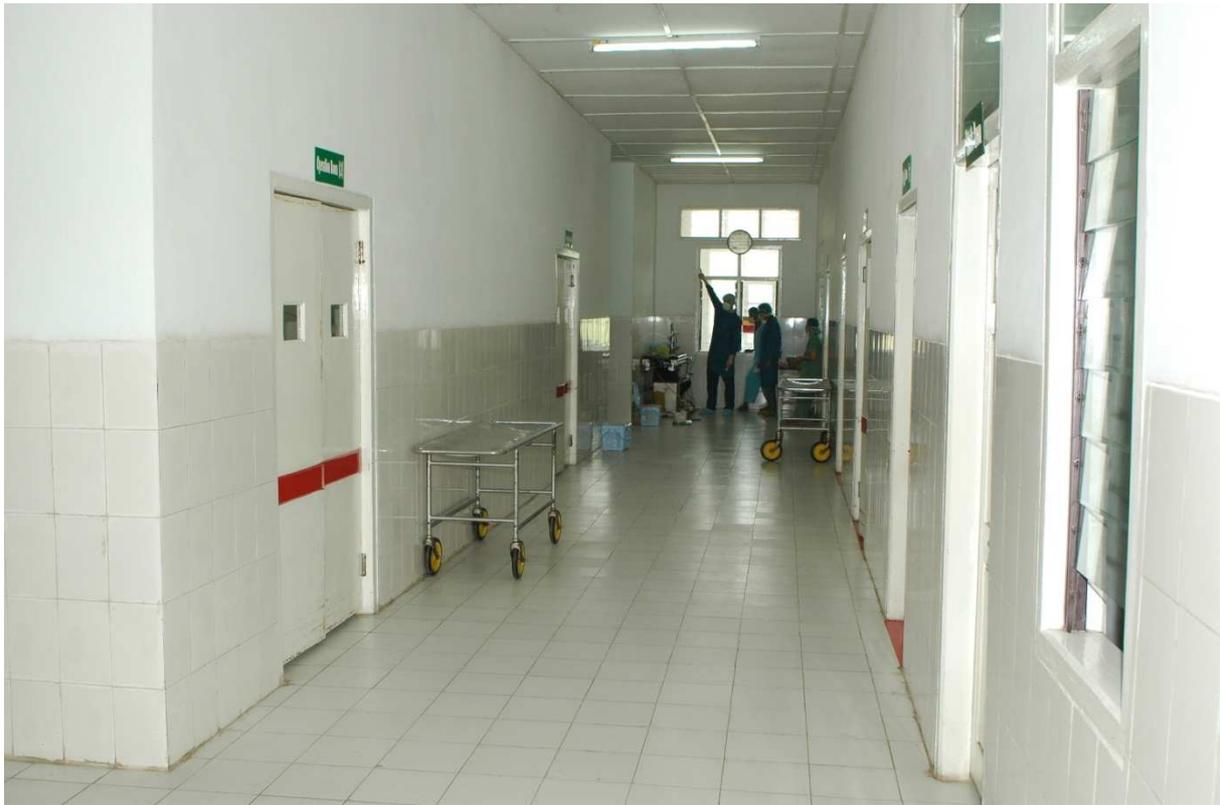
Arrivée de l'air comprimé (faux plafond/circulation blocs)

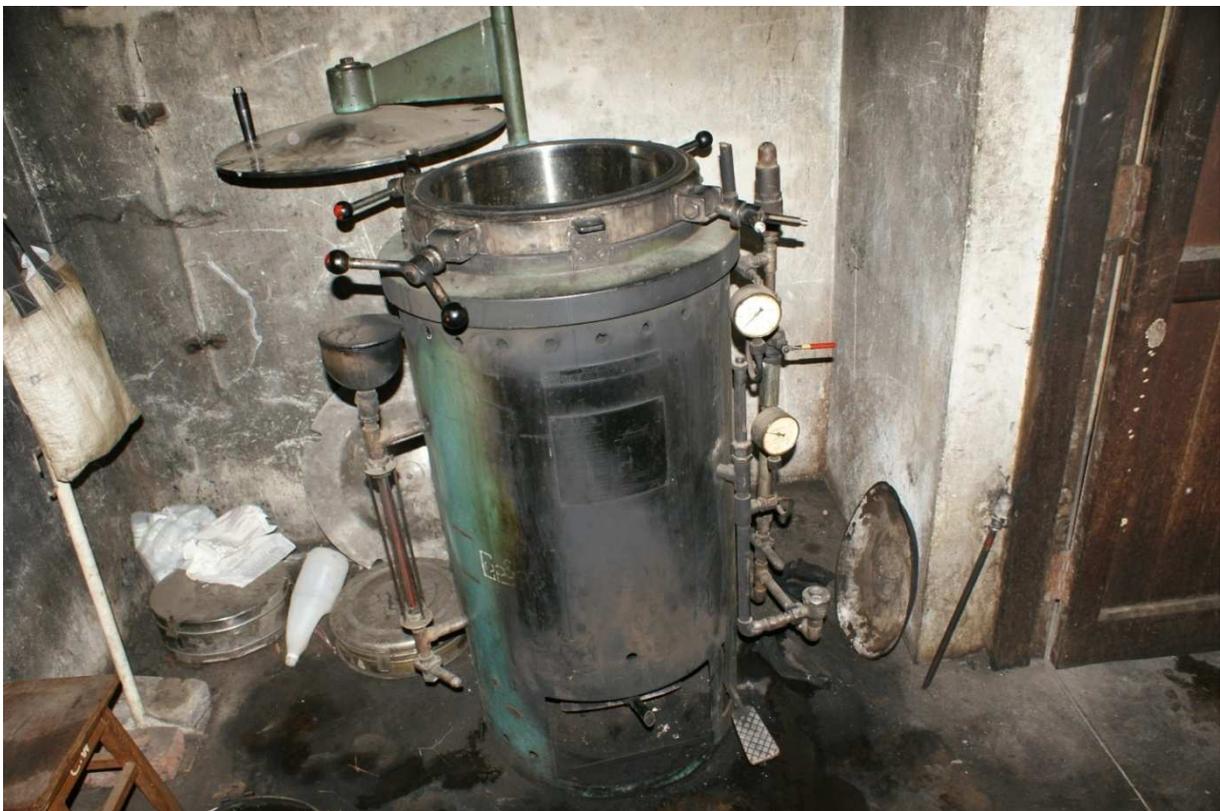
Autoclave de l'hôpital avant notre arrivée (fonctionnant au charbon de bois)

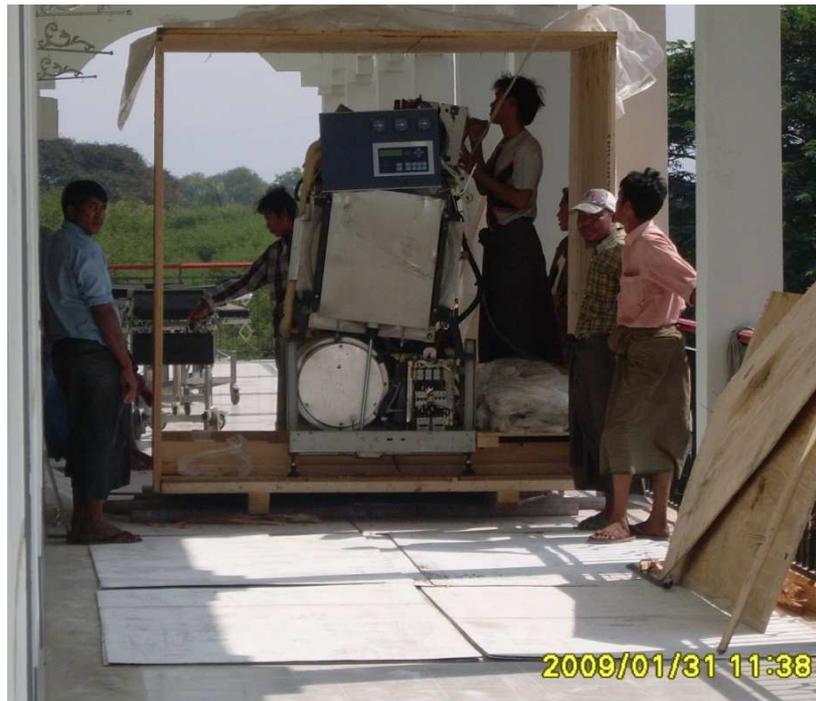
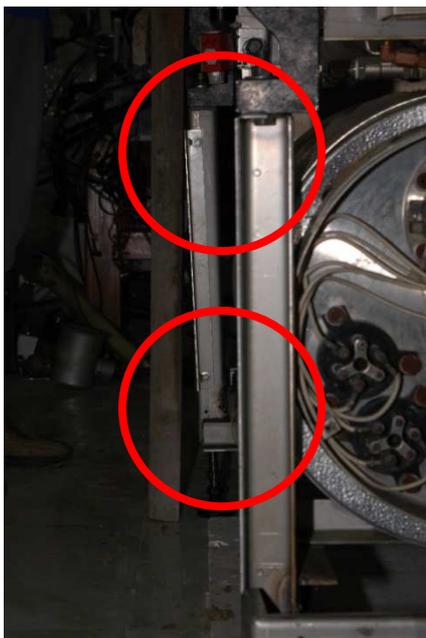
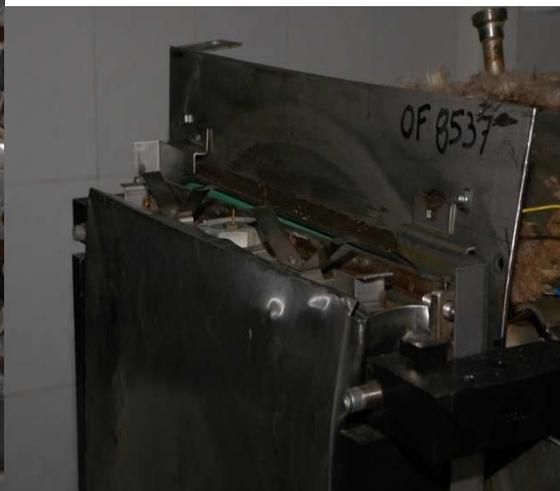
Lors de la précédente mission AMFA de janvier 2009, l'autoclave a subi une lourde chute qui a entraîné des dégâts apparents importants, comme le montre la photo.

Notre mission est d'établir un constat le plus précis possible de l'état de l'appareil. D'après David Fontanet, le plus important est de vérifier avant toute chose si la chambre (à double enveloppe inox) est toujours étanche. Dans l'éventualité d'une fuite, l'autoclave serait **inutilisable**.

L'équipe précédente a fait ressouder le châssis afin que l'ensemble se maintienne jusqu'à notre arrivée. David, lors de sa précédente mission a commencé avec l'aide de Piezo à « déshabiller » et à repérer les différentes parties de l'autoclave.

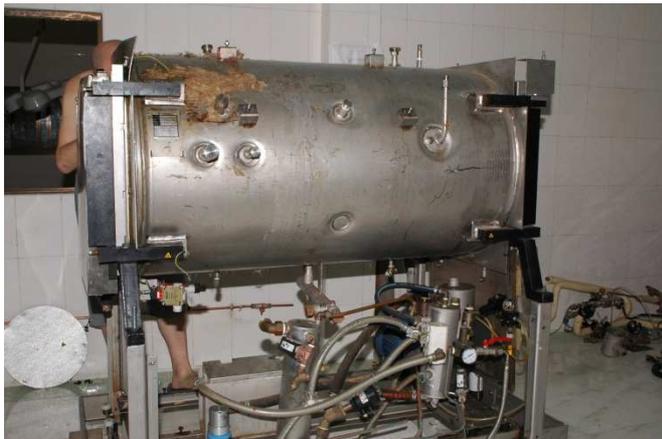
Nous déposons le calorifuge qui enveloppe la chambre.

Nous démontons également le surchauffeur.

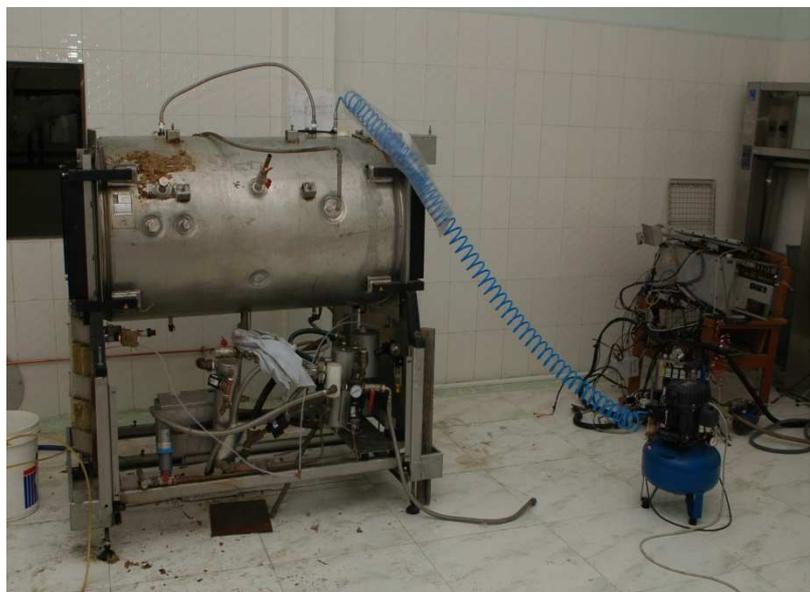
L'épreuve suivante est la mise sous pression de la double enveloppe. Pour cela, nous la remplissons d'eau à raz bord et par des raccords d'air, nous la mettons sous pression. La moindre fuite sera localisée par un suintement, voire un écoulement. La durée de cette épreuve est d'une heure. La pression est montée jusqu'à 7 bars.

Les soudures et la double enveloppe sont en bon état.

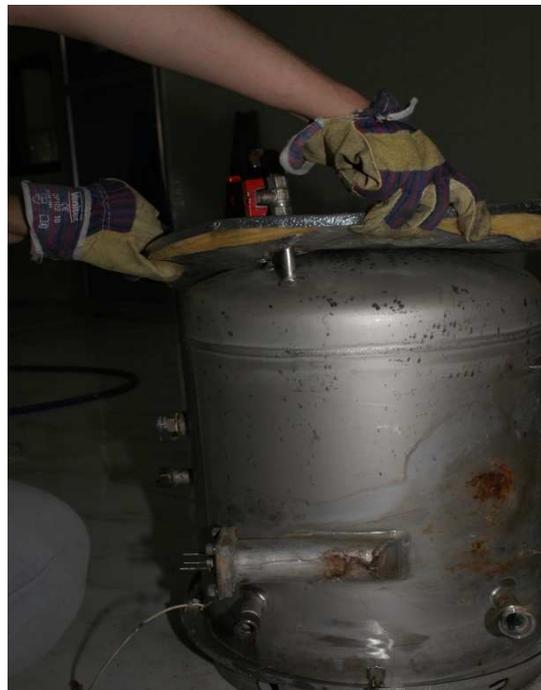
Nous nous attaquons donc au démontage du calorifuge du surchauffeur. Celui-ci a eu lors de la chute, une pipe tordue et un robinet $\frac{1}{4}$ de tour cassé. Rien d'autre d'apparent mais par sécurité, il sera lui aussi mis sous pression.

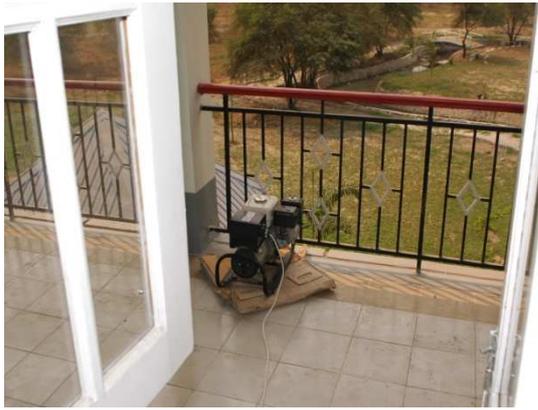
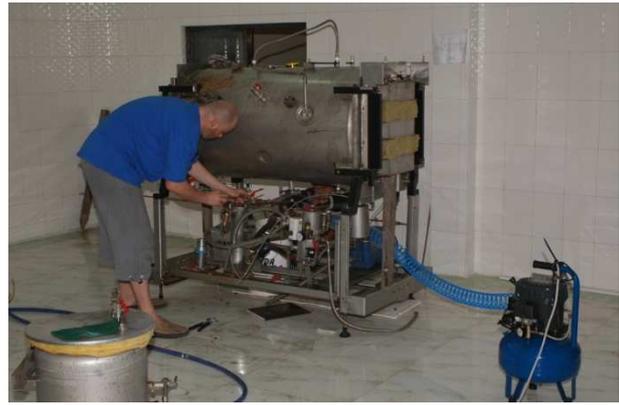
Aung Khine se procure un groupe électrogène, que nous installons sur la terrasse au premier étage de l'hôpital. Nous finissons la préparation pour la mise en eau et en air de notre essai. Les joints de portes sont mis sous pression (6 bars). Nous remplissons la cuve en eau alors que dehors, le groupe tourne. 420 litres plus tard, la cuve est prête à être à son tour, mise sous pression. Nous ne pouvons monter en pression qu'à hauteur de 3 bars. Au delà, nous avons des fuites au niveau des divers raccords et bouchons vissés.

Nous ne constatons de nouveau aucune fuite sur la chambre.

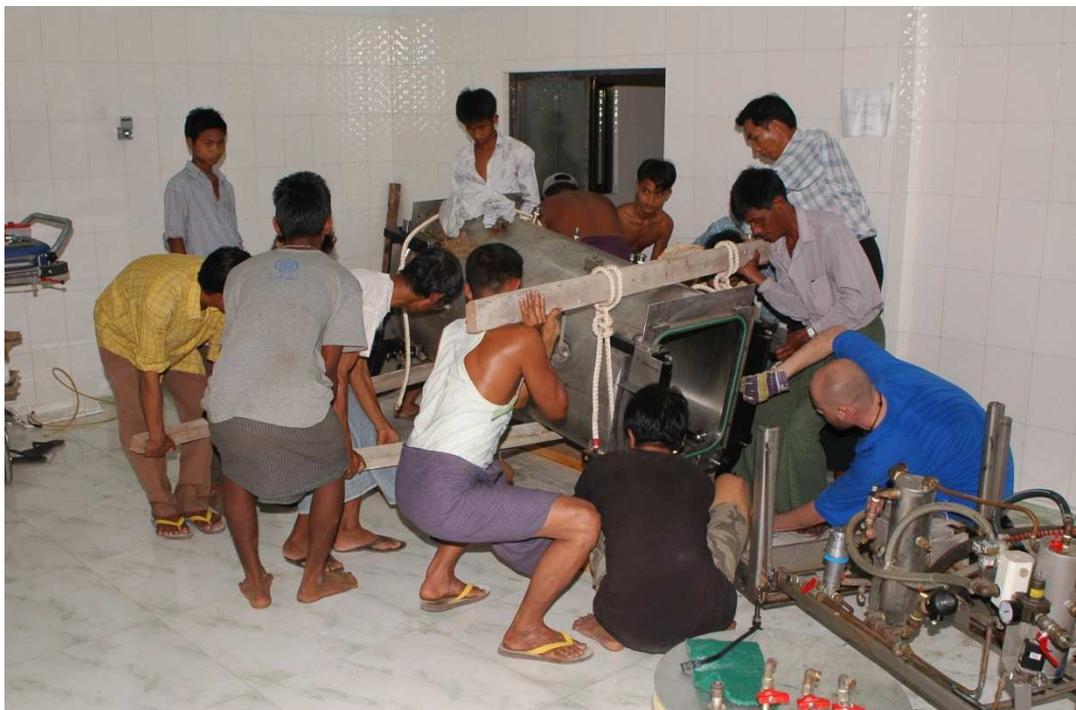
Puisqu'aucune fuite n'a été détecté, nous passons à l'étape suivante. Il faut maintenant déposer la chambre de son châssis afin de le faire ressouder le mieux possible. Pour l'alléger, nous déposons les portes. Nous partons ensuite à la recherche de quelques instruments nous permettant de soulever les 400 kilos de la chambre. Finalement, des bastaings en teck devraient faire l'affaire. Pas moins de 10 workers seront « réquisitionnés » pour nous aider dans cette tâche. Alors qu'ils soulèveront la chambre sous les ordres de Nyi Nyi, Aung Khine se chargera de retirer le châssis tandis que nous disposerons des cales à la descente de la chambre sur le sol.

L'opération se déroule parfaitement et la chambre est précautionneusement déposée au sol.

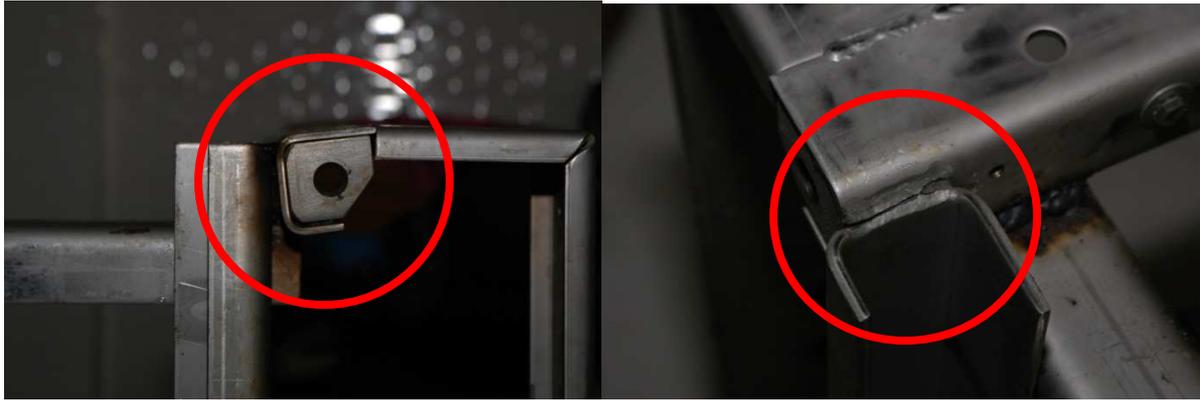
Le châssis libéré de la chambre, nous déposons la pompe à vide ainsi que le condenseur et la bêche. Nous enlevons les pieds du châssis afin de le mettre à « nu ». d'autres points de casse du châssis sont alors mis en évidence.

Nous effectuons l'équerrage au sol des pieds de la chambre ainsi que leur parallélisme. Nous reportons ces côtes sur un gabarit en bois que nous présenterons aux soudeurs, le moment venu. Différentes entreprises de métallerie viennent dans l'hôpital afin d'étudier le travail que nous leur demandons. Tout semble compris ; Nous verrons demain...

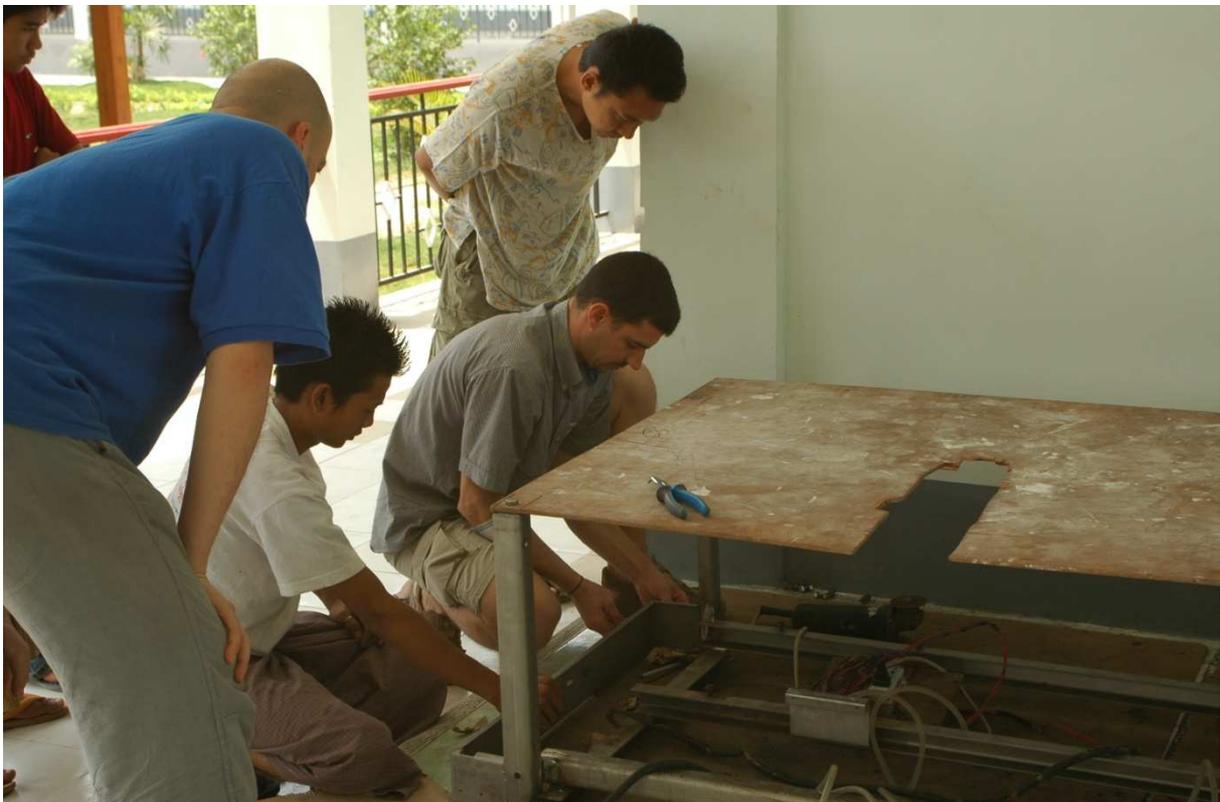
Nous passons un long moment à réexpliquer aux intervenants le travail que nous attendons d'eux, et surtout le respect des côtes fournies. Dans un premier temps, le châssis est dessoudé, ne gardant qu'un pied comme base. Différents travaux de soudure sont effectués et au terme des travaux le résultat ne pourra être plus satisfaisant compte tenu des outils disponibles.

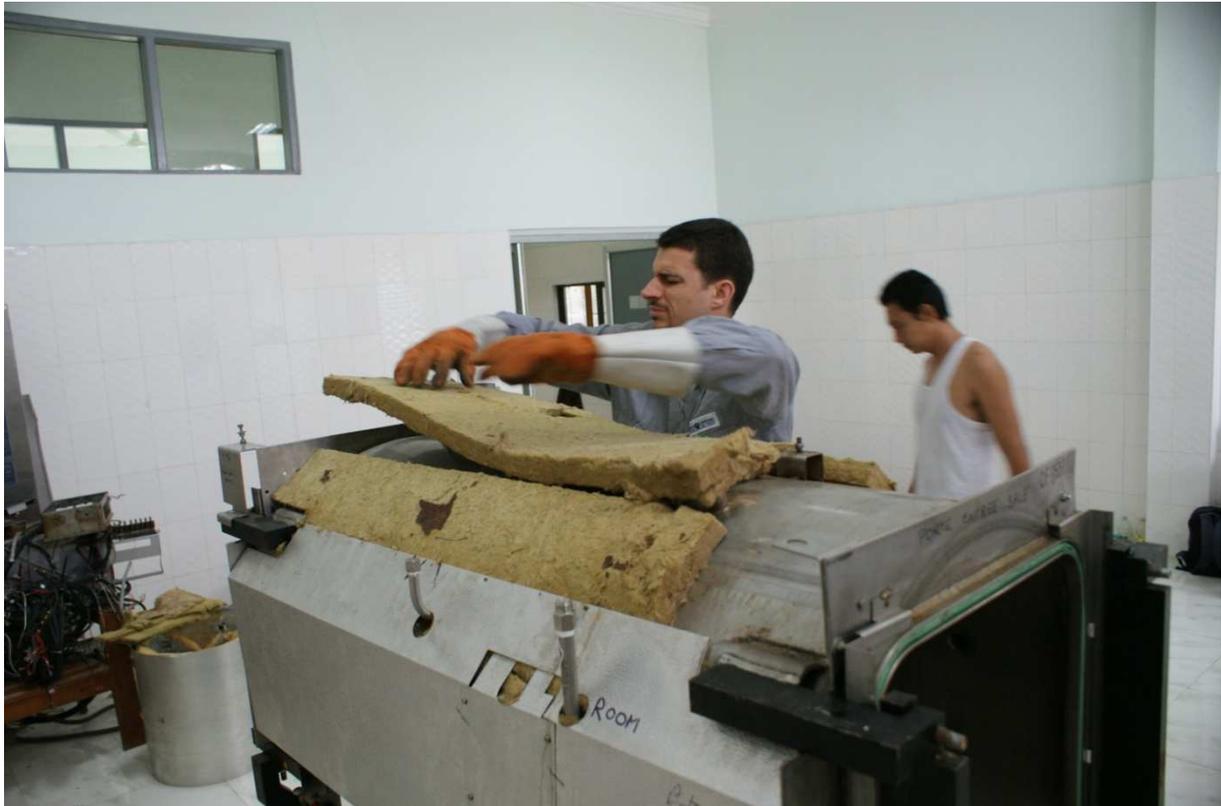
Calorifugeage de la chambre

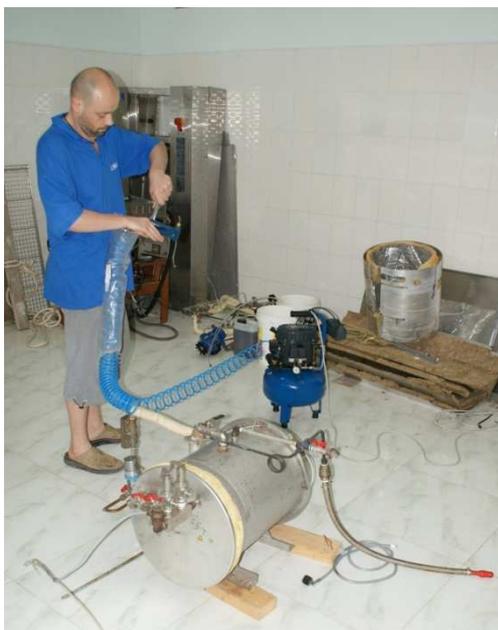
Remplissage en eau du surchauffeur et mise sous pression d'air sous 4 bars. **Le résultat est positif.** Calorifugeage du surchauffeur et remise en place. Remontage provisoire de la tuyauterie (étanchéité non assurée) en suivant les repères faits par David et Piezo. Nous continuons par l'armoire électrique. Nous terminons notre travail par des photos des différents organes et le listing des pièces à changer (uniquement après contrôles visuels)

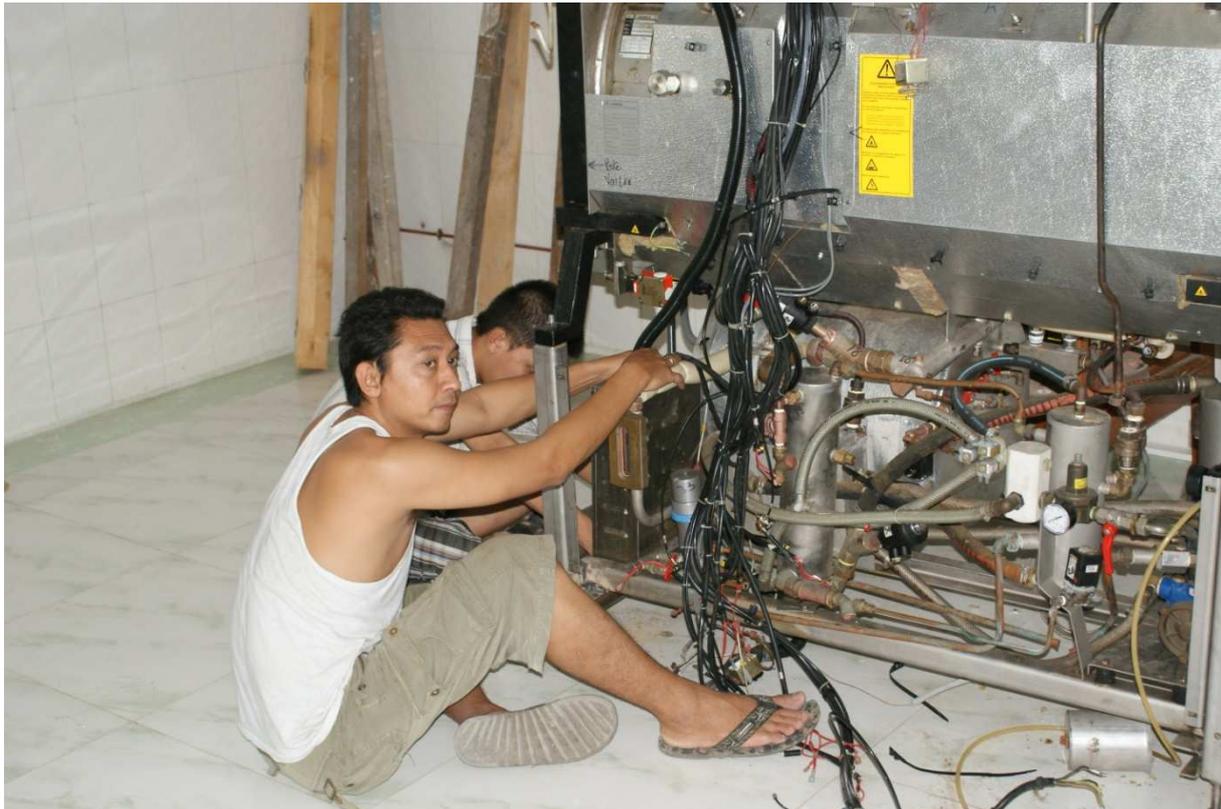
Repositionnement des câbles

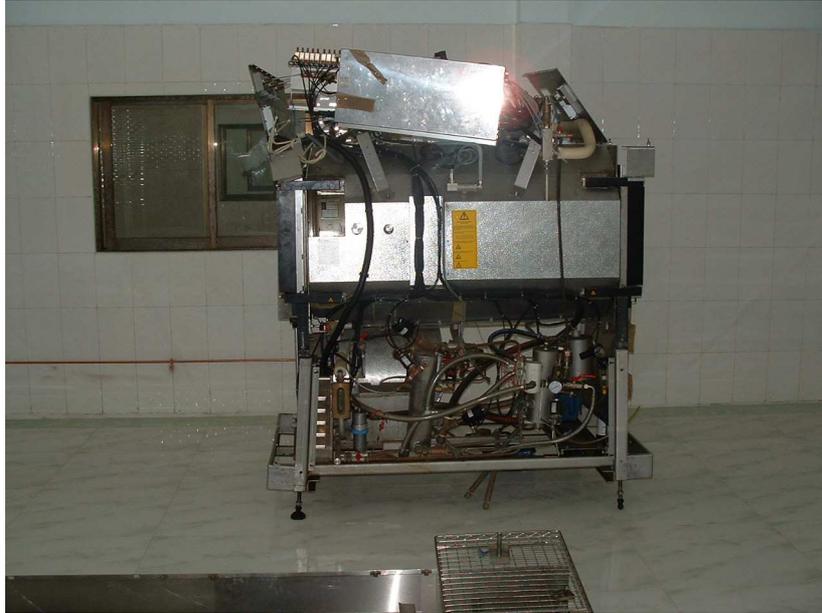
Etat de l'autoclave à l'arrivée de David

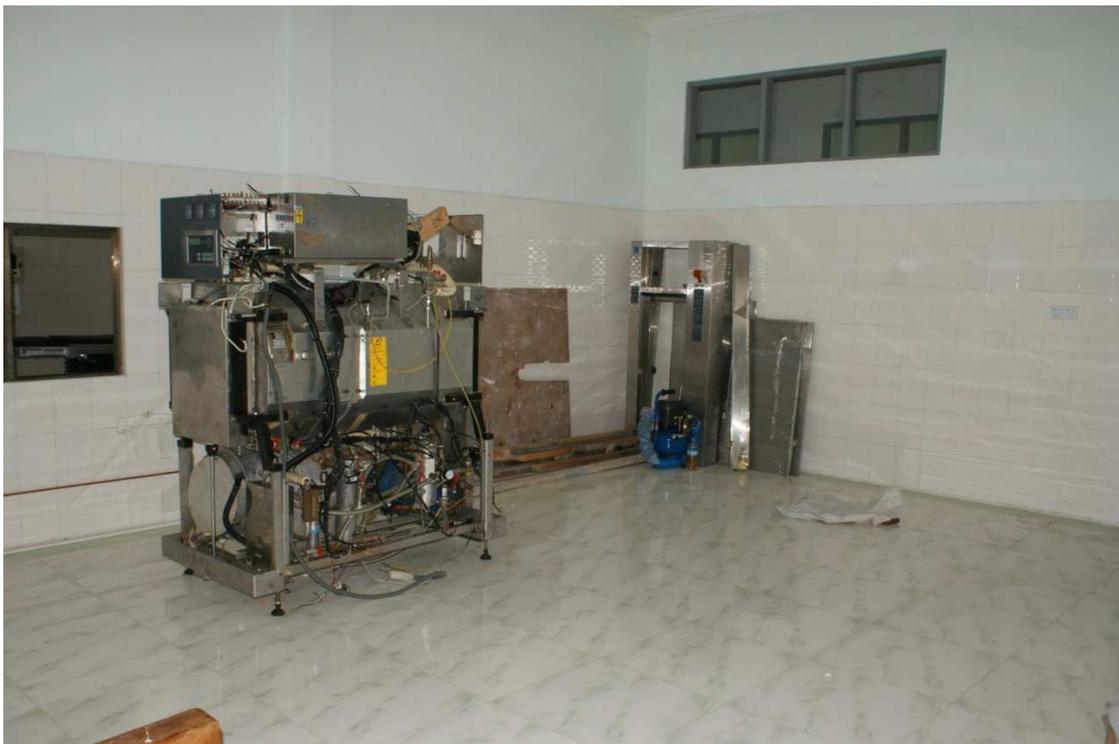
Etat de l'autoclave à notre départ

A notre départ, après épreuve sous pression, la chambre nous semble en état de fonctionnement. Le châssis est redressé et consolidé et l'ensemble des organes sont positionnés sur l'autoclave. Il ne semble manquer aucune pièce pouvant nuire au bon fonctionnement. Une liste du matériel défectueux a été faite. Tata, qui nous a rejoint sur les deux derniers jours à pour mission de faire une arrivée d'eau avec bi-pass et filtres, le changement des câbles d'alimentation(section trop faible), une évacuation d'eau en acier galvanisé, et d'assurer l'alimentation en air comprimé. Aucun délai n'a été déterminé mais l'échéance sera la prochaine mission.
